## EVEN EEN WIELLAGER VERNIEUWEN

### RECONSTRUCTIE.

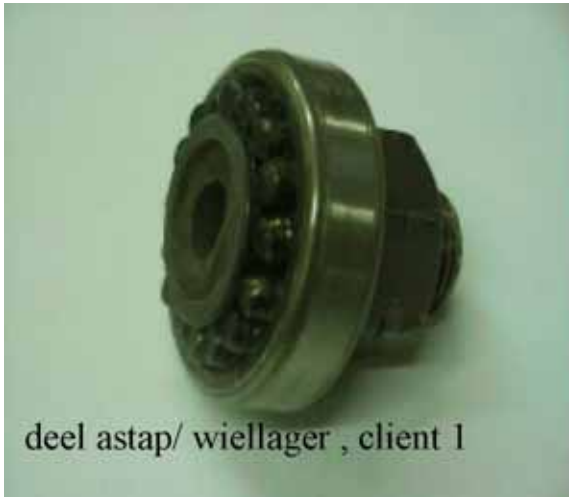
Toen de auto bij ons afgeleverd werd waren we natuurlijk zeer benieuwd naar de oorzaak en die was al snel gevonden, de wiellagers waren niet volgens voorschrift afgesteld maar echt “vastgezet”. De arme wiellagers konden deze extreme belasting niet verwerken en zijn heet gelopen. De enorme krachten en de enorme hitte hebben de astap roodgloeiend gemaakt en is toen afgebroken. Zodoende kon het wiel, compleet met remtrommel, vrij en zonder auto, de wereld in.

deel astap/ wiellager , client 1

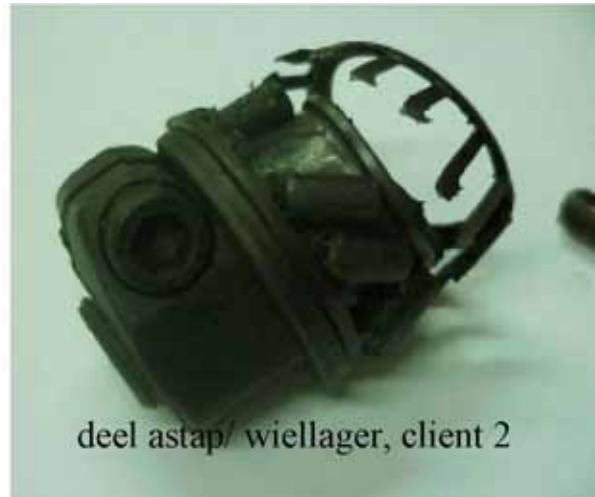
deel astap/ wiellager, client 2

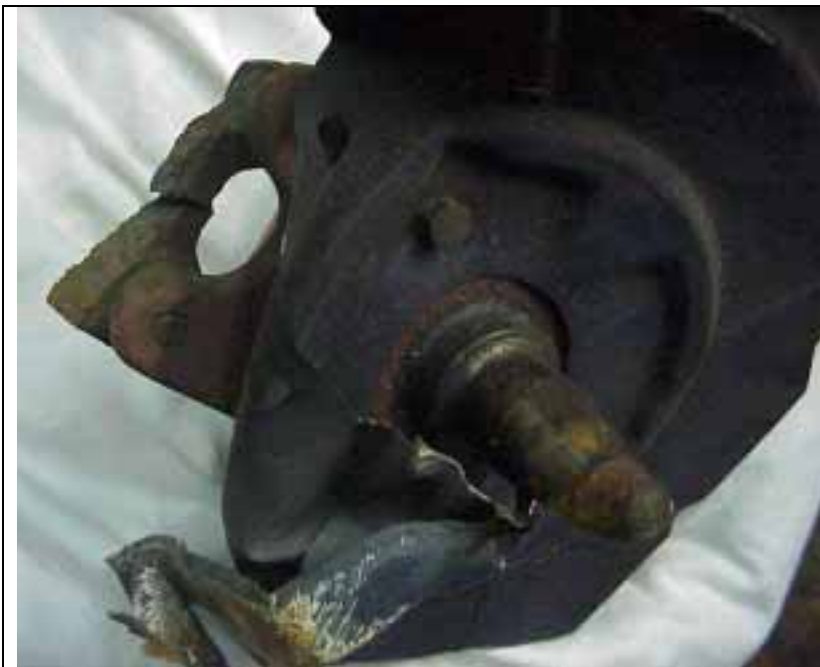
Hier is door de klap zelfs de remklauw afgebroken!

De astap zelf, is "rond" afgesmolten!

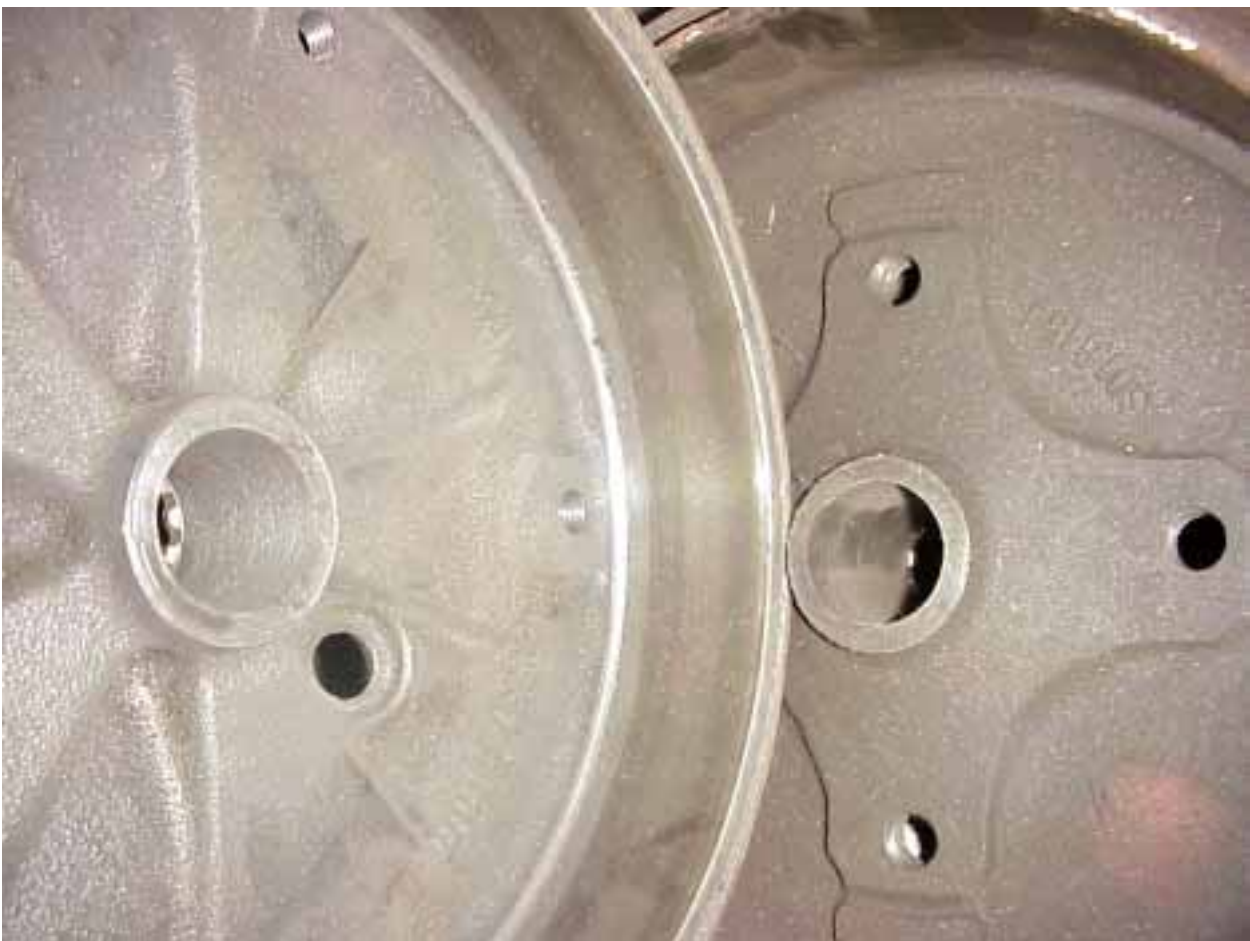
Rijdt men lang door met, een nagenoeg loszittende asmoer, dan ziet de achter remtrommel er uit als op onderstaande foto. Zonder splaines (groeven), deze zijn er, door de aandrijfjas, compleet uitgefraist. Deze keverbezitters dachten te maken te hebben met een kapotte (dure) versnellingsbak reparatie, maar waren, met een nieuwe remtrommel op het juiste aanhaalmoment vastgezet, weer klaar.
