# Plaatwerk Catalogus

Type 1, 1200, 1300

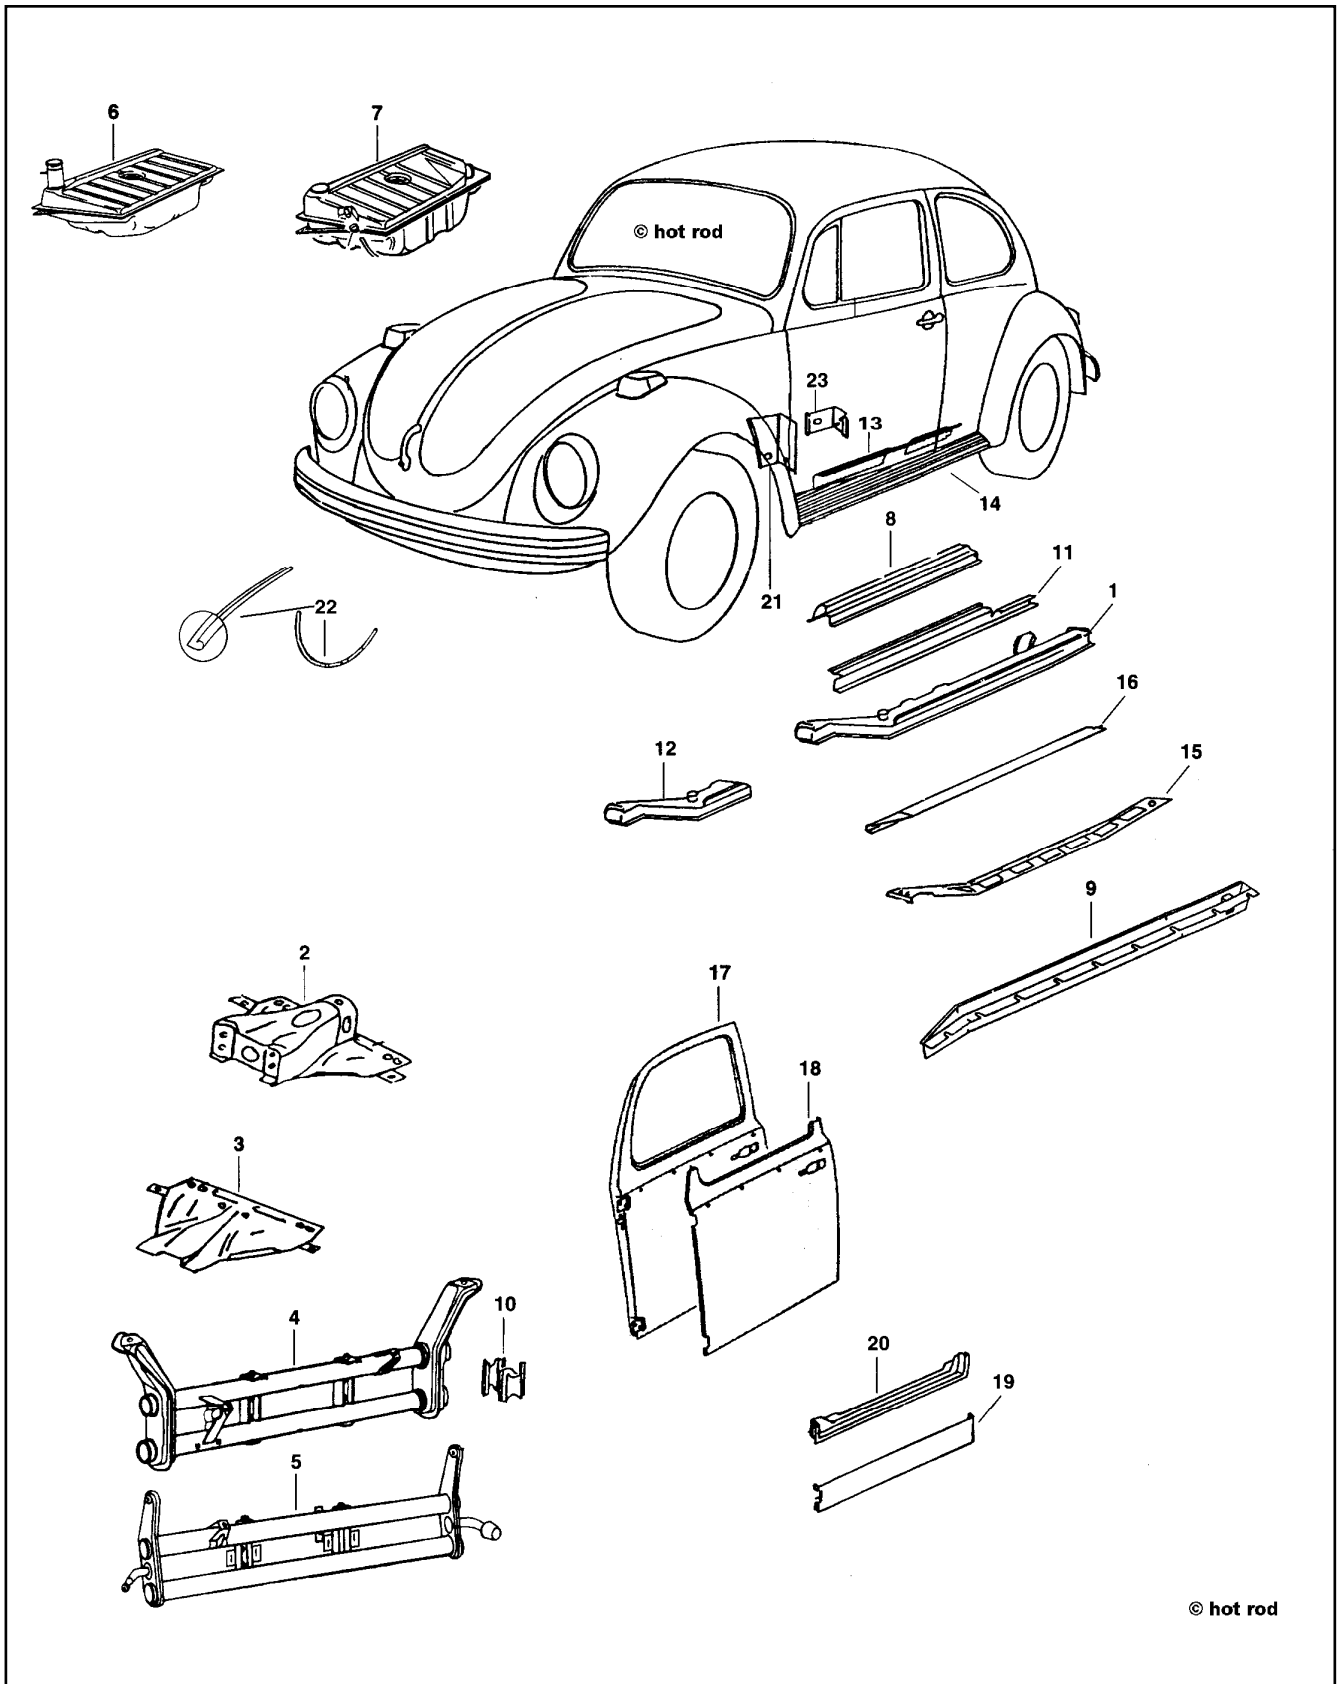
Type 1, 1200/ 1300/ 1500 en cabrio

fig. nr.	Artikelnummer	Omschrijving	Bouwjaar	Diversen
1	95 11 00 1	verwarmingskanaal compleet, links	-7/ 67	
1	95 11 00 2	verwarmingskanaal compleet, rechts	-7/ 67	
1	95 12 00 1	verwarmingskanaal compleet, links	8/ 67-	
1	95 12 00 2	verwarmingskanaal compleet, rechts	8/ 67-	
2	95 10 00 3	chassiskop compleet	-7/ 65	
2	95 12 00 3	chassiskop compleet	8/ 65-	
3	95 10 00 4	bodemplaat chassiskop los	-7/ 65	
3	95 12 00 4	bodemplaat chassiskop los	8/ 65-	
4	113 401 021 D	vooras standaard	8/ 65-	fuseekogels
4	113 401 021 LOW	vooraslichaam verstelbaar	8/ 65-	fuseekogels
5	113 401 021 A	vooraslichaam	-7/ 65	fuseepennen
5	113 401 021 AL	vooraslichaam verstelbaar	-7/ 65	fuseepennen
6	95 10 00 8	benzinetank	-7/ 67	binnenvulling
7	95 12 00 8	benzinetank	8/ 67-	buitenvulling
8	95 10 01 1	dorpel, deurbreedte, bovenzijde compl. links	8/ 55-	
8	95 10 01 2	dorpel, deurbreedte, bovenzijde compl. rechts	8/ 55-	
9	95 12 01 3	kokerbalk cabrio onder, links	8/ 55-	excl. verw. kanaal

9	95 12 01 4	kokerbalk cabrio onder, rechts	8/ 55-	excl. verw. kanaal
10	95 12 01 5	reparatieset voor vooras en rand	8/ 65-	
11	95 10 02 1	reparatiedeel dorpel, met treeplank bev.links	8/ 55-	treeplank lengte
11	95 10 02 2	reparatiedeel dorpel, met treeplank bev.rechts	8/ 55-	treeplank lengte
12	95 10 03 1	reparatiedeel verwarmingskanaal voor, links	alle	
12	95 10 03 2	reparatiedeel verwarmingskanaal voor, rechts	alle	
13	95 10 06 1	binnen kokerdeel midden, links	alle	
13	95 10 06 2	binnen kokerdeel midden, rechts	alle	
14	111 898 509 A(D)	treeplank compleet, links	8/ 67-7/ 72	18 mm, oem Duits
14	111 898 510 A(D)	treeplank compleet, rechts	8/ 67-7/ 72	18 mm, oem Duits
14	111 898 509 A(B)	treeplank compleet, links	8/ 67-7/ 72	18 mm, brazil
14	111 898 510 A(B)	treeplank compleet, rechts	8/ 67-7/ 72	18 mm, brazil
14	111 898 509	treeplank compleet, links, oud type	7/ 53-7/ 66	33 mm, oem Duits
14	111 898 510	treeplank compleet, rechts, oud type	7/ 53-7/ 66	33 mm, oem Duits

14	113 898 509 A	treeplank compleet, links	8/ 67-7/ 72	9 mm, oem Duits
14	113 898 510 A	treeplank compleet, rechts	8/ 67-7/ 72	9 mm, oem Duits
15	95 10 07 1	bodemplaat verwarmingskanaal, links	8/ 57-	origineel model
15	95 10 07 2	bodemplaat verwarmingskanaal, rechts	8/ 57-	origineel model
16	95 10 09 1	bodemplaat verwarmingskanaal, links	8/ 55-	vlak, reparatiedeel
16	95 10 09 2	bodemplaat verwarmingskanaal, rechts	8/ 55-	vlak, reparatiedeel
17	111 831 051 AC	deur, compleet links (excl. cabrio)	8/ 66-	grote deurgreepkom
17	111 831 052 AC	deur, compleet rechts (excl. cabrio)	8/ 66-	grote deurgreepkom
17	111 831 051	deur, compleet links (excl. cabrio)	-7/66	kleine deurgreep
17	111 831 052	deur, compleet rechts (excl. cabrio)	-7/66	kleine deurgreep
18	95 10 11 1	deur reparatieplaat, buitenzijde, links	alle	kleine deurgreep
18	95 10 11 2	deur reparatieplaat, buitenzijde rechts	alle	kleine deurgreep
19	95 10 12 1/2	deur reparatiedeel, onder- buiten, L/R	8/ 55-	12 cm hoog

19	95 10 12 3/4	deur reparatiedeel, onder- buiten, L/R XXL	8/ 55-	20 cm hoog
20	95 10 13 1	portierbodem, links	8/ 55-	binnenzijde
20	95 10 13 2	portierbodem, rechts	8/ 55-	binnenzijde
21	95 10 17 1	reparatiedeel deurstijl, met scharn. bev. links	8/ 55-	dubbel
21	95 10 17 2	reparatiedeel deurstijl, met scharn.bev. rechts	8/ 55-	dubbel
22	95 10 18 0	kraalrand voor motor en kofferklep rubber	alle	5x per auto
23	95 10 19 1	reparatiedeel deurstijl, alleen buitenz. links	8/ 55-	enkel
23	95 10 19 2	reparatiedeel deurstijl, alleen buitenz. rechts	8/ 55-	enkel

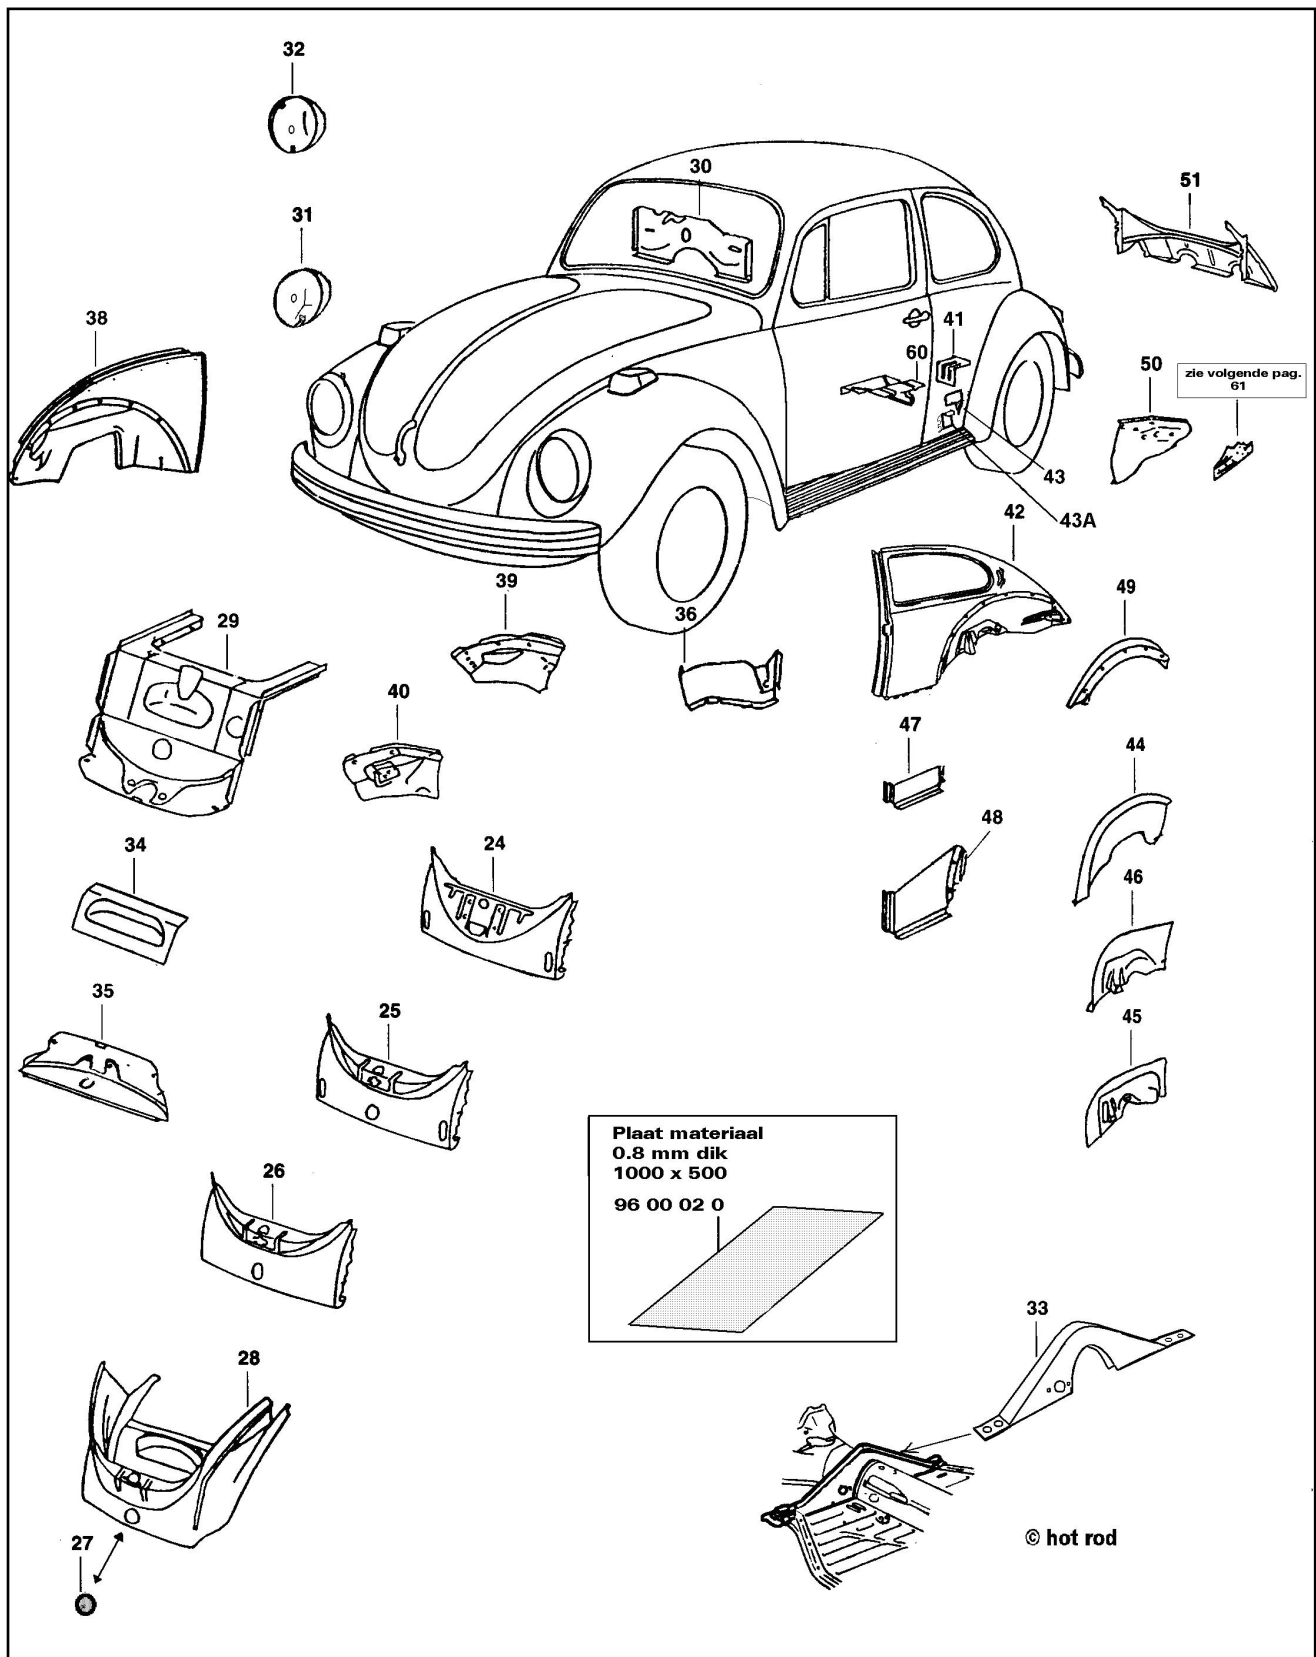
Type 1, 1200/ 1300/ 1500 en cabrio

fig. nr.	artikelnummer	omschrijving	bouwjaar	diversen
24	95 10 20 0	voorpaneel, compleet	-7/ 67	met bumpersleuven
25	95 11 20 0	voorpaneel, compleet	8/ 67-8/73	met bumpersleuven
26	95 12 20 0	voorpaneel, compleet	8/ 67-8/73	zonder bumpersl.
26	95 12 20 1 nieuw	voorpaneel, idem, echter met inlaatrooster	8/ 67-8/73	zonder bumpersl.
27	95 12 20 5	deksel voor afdichten van schakelstang gat	8/ 67-	
28	95 10 21 0	voorpaneel met reservewielbak compleet	-7/ 67	met bumper sl.
28	95 10 22 0	voorpaneel met reservewielbak compleet	8/ 67-	zonder bumpersl.
29	95 10 23 0	binnen voorpaneel met reservewielbakbodem	8/ 55-	zie ook 95 10 22 0
30	95 10 24 0	schutbord, compleet binnen en buiten	8/ 55-	dubbelwandig
31	95 12 25 1	koplampkuip voor liggende koplamp	-7/ 67	
31	95 12 25 2	koplampkuip voor liggende koplamp	-7/ 67	
32	95 13 25 1	koplamp kuip, links	8/ 67-	
32	95 13 25 2	koplamp kuip, rechts	8/ 67-	
33	95 10 26 0	chassis dwarsligger, boven, compleet	8/ 55-	hoofdremcil. bev.

34	95 11 26 0	ruitensproeierbak reparatie deel	8/ 67-	
35	95 10 29 0	reservewielbak, onderzijde	8/ 55-	
36	95 10 38 1	binnenschermdeel, links	8/ 55-	lang
36	95 10 38 2	binnenschermdeel, rechts	8/ 55-	lang
38	95 10 40 1	zijpaneel compleet, voorzijde, links	8/ 67-	
38	95 10 40 2	zijpaneel compleet, voorzijde, rechts	8/67-	
39	95 10 45 1	bumpersteundeel + binnenscherm, links	-7/ 67	voorzijde
39	95 10 45 2	bumpersteundeel + binnenscherm, rechts	-7/ 67	voorzijde
40	95 12 45 1	bumpersteundeel binnen, voorzijde, links	8/ 67-	
40	95 12 45 2	bumpersteundeel binnen, voorzijde, rechts	8/ 67-	
41	95 10 52 1	kokerafsluiting achter, links	8/ 55-	einde verw.kanaal
41	95 10 52 2	kokerafsluiting achter, rechts	8/ 55-	einde verw. kanaal
42	95 12 53 1	achterzijpaneel, compleet, links	8/ 67-	oem VW mexico
42	95 12 53 2	achterzijpaneel, compleet, rechts	8/ 67-	oem VW mexico
43	95 10 54 1	binnenscherm reparatie deel, voor boven, L	8/ 55-

43	95 10 54 2	binnenscherm reparatie deel, voor boven, R	8/ 55-	
A	95 10 53 1	binnenscherm achter, voor onder, L	8/ 55-	
A	95 10 53 2	binnenscherm achter, voor onder, R	8/ 55-	
44	95 12 54 1	binnenscherm achter, links	8/ 67-	
44	95 12 54 2	binnenscherm achter, rechts	8/ 67-	
45	95 11 55 1	binnenscherm achter, links	-7/ 67	
45	95 11 55 2	binnenscherm achter, rechts	-7/ 67	
46	95 13 55 1	binnenscherm achter, links	8/ 67-	
46	95 13 55 2	binnenscherm achter, rechts	8/ 67-	
47	95 10 56 1	reparatie zijpaneel wielkast achter, links, laag	8/ 55-	1 <sup>e</sup> spatbord bev.
47	95 10 56 2	reparatie zijpaneel wielkast achter, rechts, laag	8/ 55-	1 <sup>e</sup> spatbord bev.
48	95 10 57 1/2	reparatie zijpaneel wielkast achter, L/R XXL	8/ 55-	3 <sup>e</sup> spatbord bev.
49	95 10 58 1	spatscherm bevestiging achter, links	8/ 55-	compleet
49	95 10 58 2	spatscherm bevestiging, achter, rechts	8/ 55-	compleet
50	95 10 62 3	bumpersteun + binnenscherm, achter, links	8/ 55-	compleet

50	95 10 62 4	bumpersteun + binnenscherm, achter, rechts	8/ 55-	compleet
51	95 10 65 0	achterpaneel	-7/ 67	
51	95 12 65 0	achterpaneel	8/ 67-7/74	
51	95 13 65 0	achterpaneel	8/ 74-	bolle uitvoering

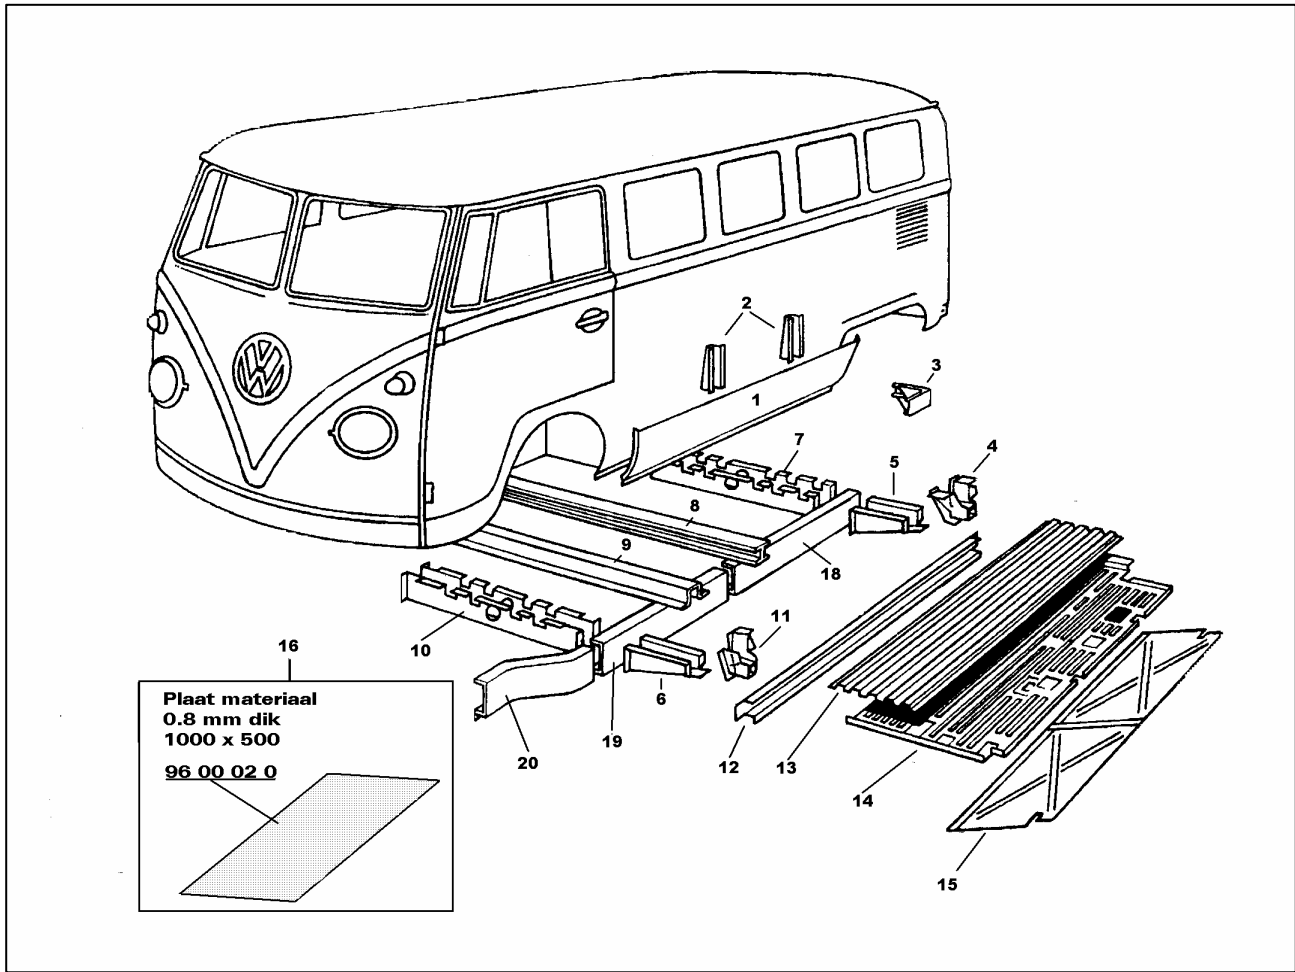
Type 2, BUS vóór 07/ 1968.

Fig. nr.	Artikelnummer	Omschrijving	Bouwjaar	Diversen	
1	95 08 90 40	dorpel buitenplaat onderzijde	-7/ 68	Ook tot > '79	
2	95 08 90 42	stijl versterking binnen	-7/ 68		
3	95 08 90 68	steun achterpaneel	-7/ 68		
4	95 08 90 53	kriksteun achter Links of Rechts	-7/ 68		
5	95 08 90 61 L	steunbalk uitloop Links	-7/ 68		
5	95 08 90 61 R	steunbalk uitloop Rechts	-7/ 68		
6	95 08 90 60	steunbalk uitloop Links of Rechts	-7/ 68		
7	95 08 90 63	centrale dwars steunbalk Achter	-7/ 68		
8	95 08 90 59	dwars steunbalk	-7/ 68		Onder laadvloer
9	95 08 90 58	dwars steunbalk	-7/ 68		Onder laadvloer
10	95 08 90 62	centrale dwars steunbalk Voorzijde	-7/ 68		
11	95 08 90 52 L	kriksteun voor Links	-7/ 68		
11	95 08 90 52 R	kriksteun voor Rechts	-7/ 68		
12	95 08 90 43	binnen dorpel Links	-7/ 68		
13	95 08 90 44	vloerplaat reparatie deel	-7/ 68	Voor bus & combi	
14	95 08 90 74	halve vloerplaat Links	-7/ 68		
14	95 08 90 75	halve vloerplaat Rechts	-7/ 68

15	95 08 90 72	chassisplaat onder Links	-7/ 68		
15	95 08 90 73	chassisplaat onder Rechts	-7/ 68		
16	96 00 02 0	plaatmateriaal, speciaal vormbaar	universeel	Armco plaat	
18	95 08 90 70 L	chassisbalk achterzijde Links	-7/ 68		
18	95 08 90 70 R	chassisbalk achterzijde Rechts	-7/ 68		
19	95 08 90 66	centrale chassisbalk Links of rechts	-7/ 68		
20	95 08 90 64	Chassisbalk voorzijde Links	-7/ 68		
20	95 08 90 65	Chassisbalk voorzijde Rechts	-7/ 68

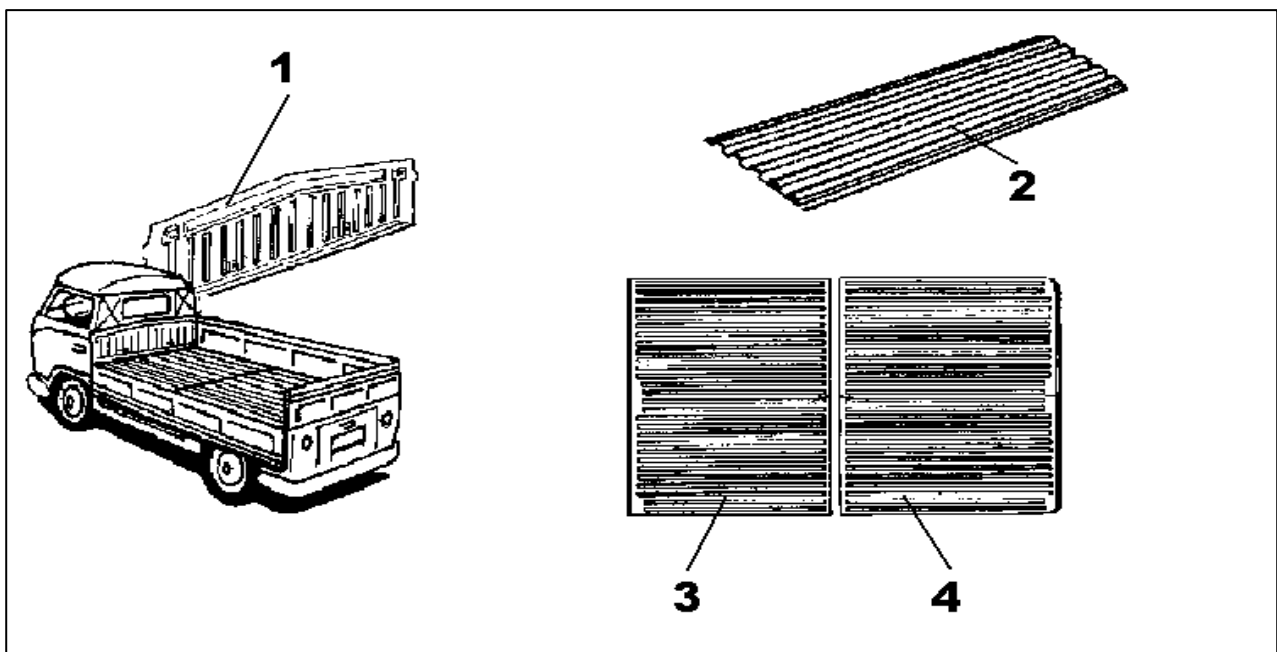
Type 2, PICK-UP

fig. nr.	Artikelnummer	Omschrijving	Bouwjaar	Diversen
1	95 08 90 78	kopschot voor pick-up laadvloer	Alle	
2	95 08 90 45	reparatie plaat voor pick-up laadvloer	-7/ 68	
3	95 08 90 76	halve vloerplaat achterzijde	-7/ 68	Boven & onder let op na '68
3	95 08 91 76	halve vloerplaat Links	7/ 68-	
4	95 08 90 77	halve vloerplaat voorzijde	-7/ 68	Boven & onder let op na '68
4	95 08 91 77	halve vloerplaat Rechts	7/ 68-

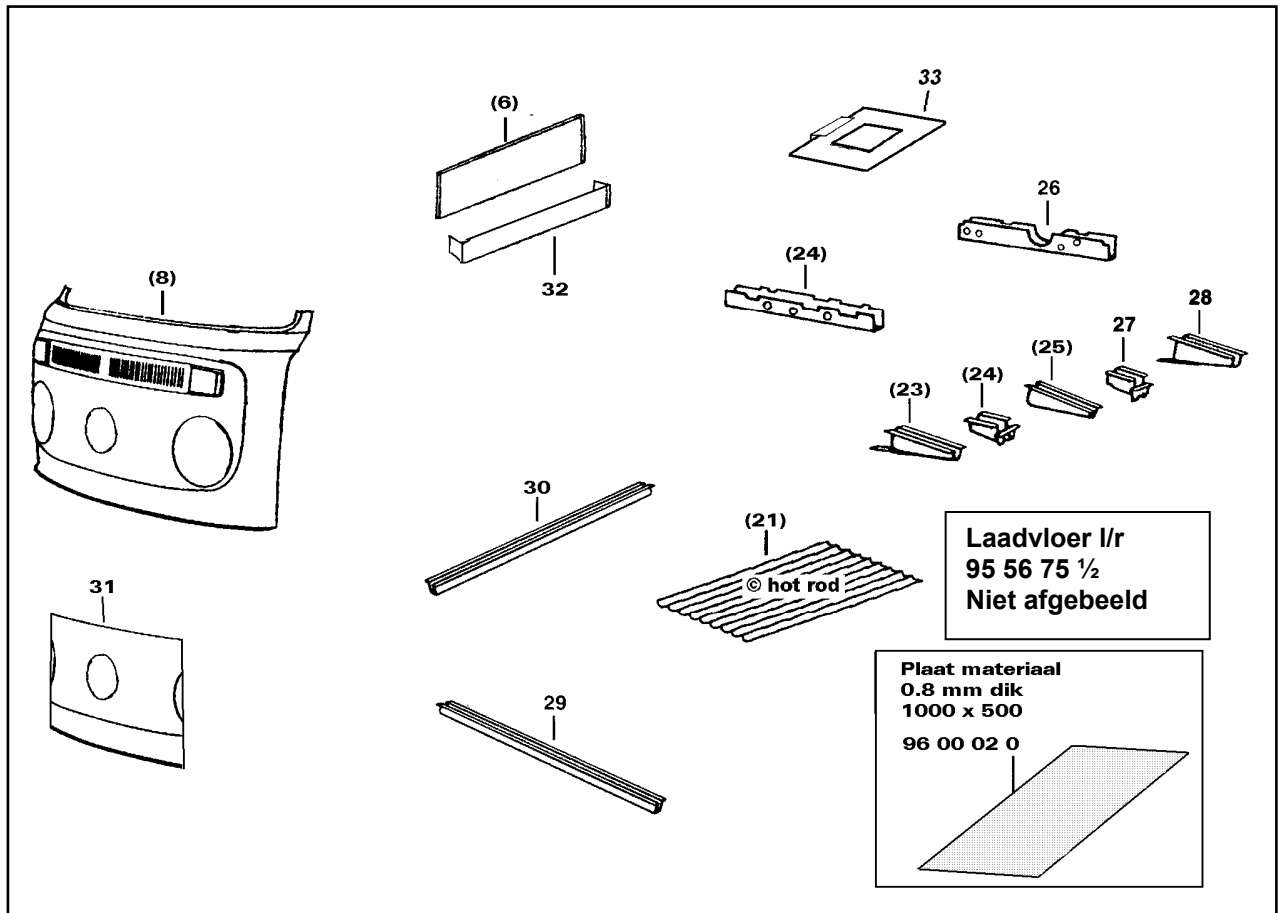
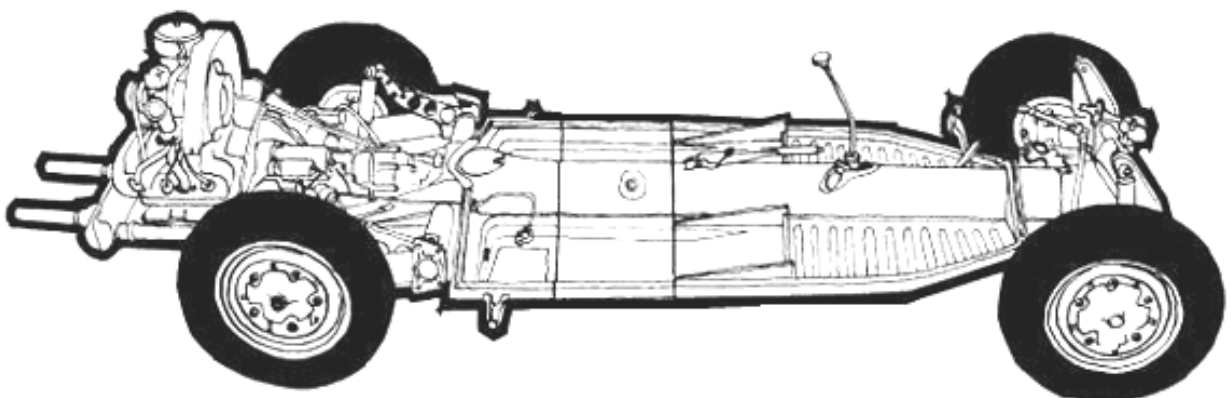
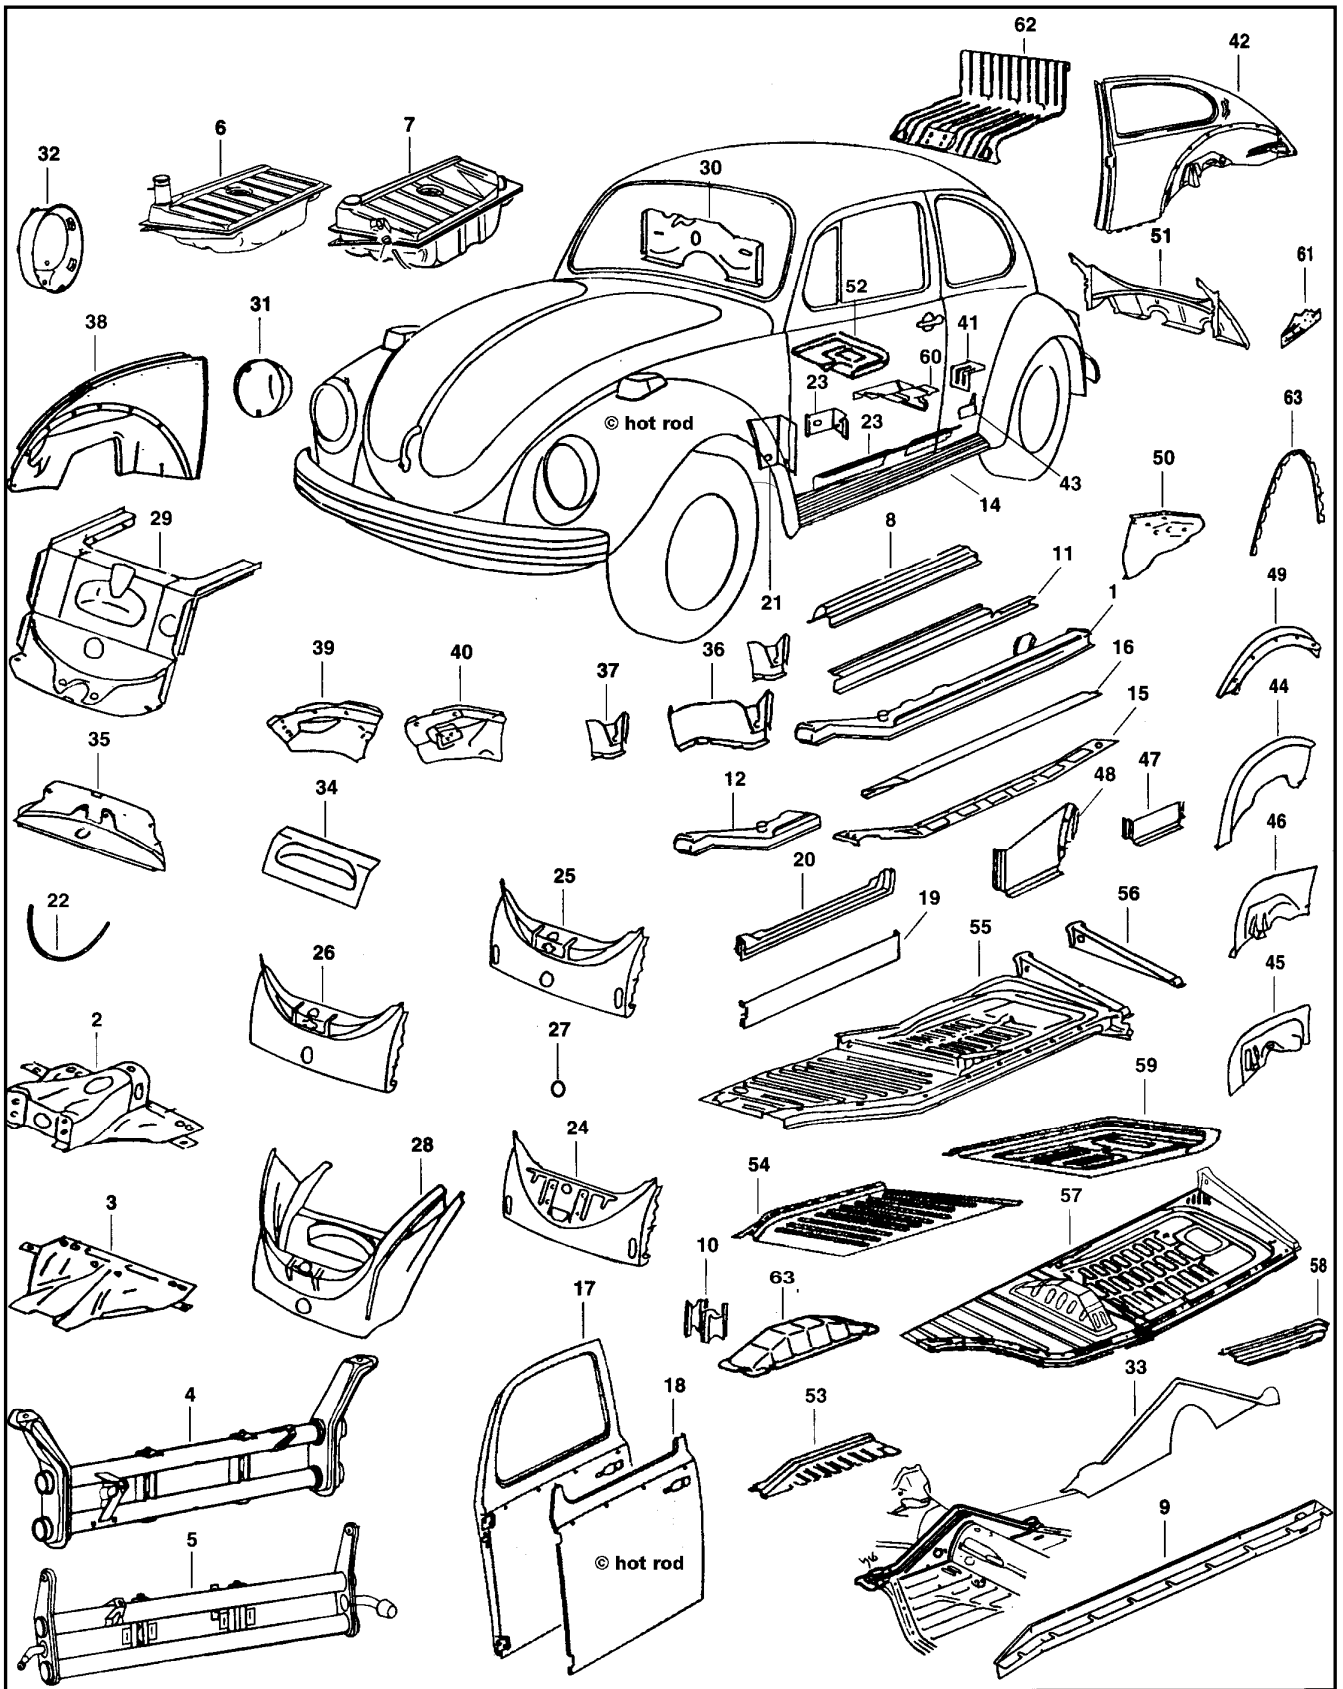
Type 2, PANORAMA BUS van 8/ 1968 tot 4/ 1979

fig. nr.	Artikelnummer	Omschrijving	Bouwjaar	Diversen
25	95 55 81 1	dwarsbalkje, links, midden	8/ 68-4/ 79	
25	95 55 81 2	dwarsbalkje, rechts, midden	8/ 68-4/ 79	
26	95 55 82 0	dwarsbalkje, achterzijde	8/ 68-7/ 72	
26	95 56 82 0	dwarsbalkje, achterzijde	8/ 72-4/ 79	
27	95 55 83 1	kriksteun achterzijde, links	8/ 68-4/ 79	
27	95 55 83 2	kriksteun achterzijde, rechts	8/ 68-4/ 79	
28	95 55 84 1	dwarsbalkje achterzijde, links	8/ 68-4/ 79	
28	95 55 84 2	dwarsbalkje achterzijde, rechts	8/ 68-4/ 79	
29	95 55 85 0	kokerbalk dwars	8/ 68-4/ 79	
30	95 50 16 0	kokerbalk langs	8/ 68-4/ 79	
31	95 55 21 0	frontplaat, enkel het middendeel	8/ 68-4/ 79	
32	95 55 17 0	schuifdeur reparatie bodem en binnenzijde	8/ 68-4/ 79	
33	95 55 69 0	accubak	8/ 68-4/ 79	
---	95 56 71 0	motorklep compleet	8/ 72-4/ 79	model B
---	95 56 74 0	vloerdeel voor (in de cabine)	8/ 72-4/ 79	model B
---	95 56 75 1	laadvloer bodemhelft links	8/ 67-4/ 79

---	95 56 75 2	laadvloer bodemhelft rechts	8/ 67-4/ 79	
	96 00 02 0	vlak plaat materiaal 0.8 mm dik		100 x 50 Cm
		<u>Meer plaatwerk &amp; PICK-UP onderdelen op aanvraag.</u>
