MOTOR SCHADES EN HUN VERHAAL no. 1

Deel 1: VALLENDE KLEPPEN

DE OORZAAK VAN “VALLENDE KLEPPEN”.

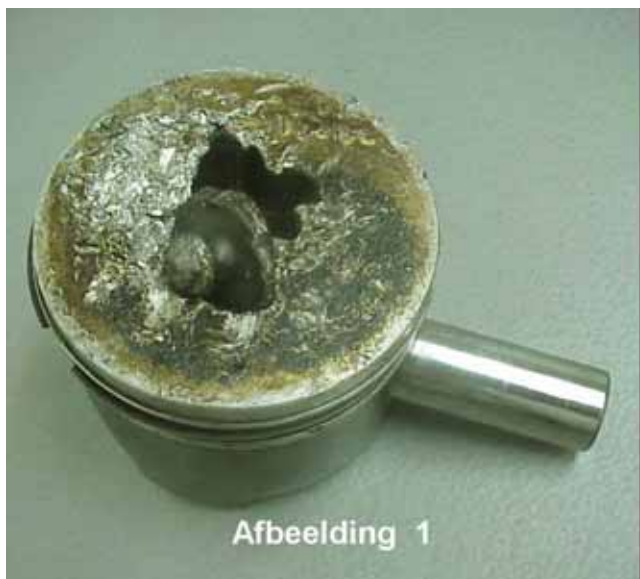
Onderstaande schades zijn het gevolg van een afgebroken uitlaatklep. De afgebroken klepschotel is in de cilinder gevallen. Hier is altijd sprake van een flinke motorschade.

Het stuk afgebroken klep, komt "klem" tussen de zuiger en de cilinderkop. Omdat de zuiger mede wordt aangedreven door de massa van de auto, zijn de krachten die hier vrij kunnen komen, gigantisch. Beide motoren (afbeelding 1 & 2) zijn volgens hun eigenaar, direct na het horen van een harde tik en wat geratel stop gezet.

Van afbeelding 1 is dat geloofwaardig, er zijn stevige putten en een flink gat in de zuiger geslagen, de afgebroken klep zit nog vast in de zuiger. Deze motor is direct stop gezet. Gevolg: cilinderkop, zuiger, cilinder, drijfstang, lagers en misschien zelfs krukas schade.

IS DEZE SCHADE TE VOORKOMEN?

Veel oude motoren komen door een afgebroken klep aan hun eind. Om bij een cilinderkop revisie geld te besparen, gebruiken sommige specialisten en bedrijven oude kleppen en slijpen die opnieuw. Ook is er een inferieure kwaliteit kleppen voor een klein prijsje te koop.

Een tweede en veel voorkomende oorzaak is een kromme klep. Door een onvoorziene oorzaak raakt de klep met de schotel een keer de zuiger. Dit kan door verkeerd gestelde kleppen, verkeerd gemonteerde stoterstangen, een te hoge nokkenas, te hoog toerental (mis schakelen), enz. De klepsteel is maar 8 of 9mm dik. Er is dus niet veel nodig, om de klepsteel iets krom te tikken. Iedere keer als de kromme klep dicht getrokken wordt, moet de klepsteel steeds iets buigen om de klep te laten sluiten. Deze buigbeweging maakt na bepaalde tijd het materiaal zo moe, dat het breekt. Dit is te vergelijken met het "stuk" buigen van een ijzerdraadje.

Ik raad daarom aan, uit voorzorg een nog niet gereviseerde motor, ouder dan zo'n 12 jaar preventief te reviseren. Doe dit op een betrouwbaar adres. Deze revisie is een stuk goedkoper dan wachten op de klap van een verplichte revisie.

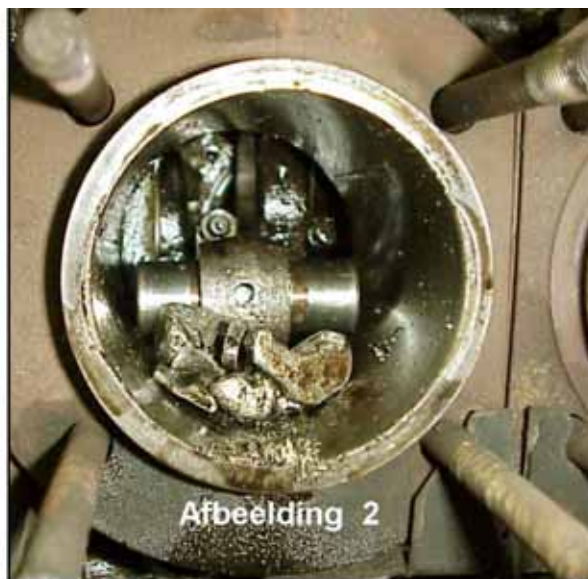
Afbeelding 2 is een ander verhaal.

De zuiger is tot kleine stukjes (max. 1.5x1.5 cm groot) vernalen. Opvallend is dat de stukjes geen scherpe breukvlakken, maar mooi, rond gesmede, randen bezitten. Alle stukjes hebben zich verspreid door de gehele motor, zelfs tot in het inlaatkanaal van andere cilinders. Daarom is op de foto, in de cilinder, alleen de pistonpen en nog wat gruis aangetroffen. De rest van de zuiger is weg.
